## ACCIÓN 18 PLAN DE CUMPLIMIENTO

### INFORME EJECUTIVO INTERVENCIÓN ESTRUCTURAS, EX OFICINA SALITRERA PORVENIR.

#### PROYECTO “AUMENTO DE PRODUCCIÓN DE YODO NEGREIROS, SCM COSAYACH”

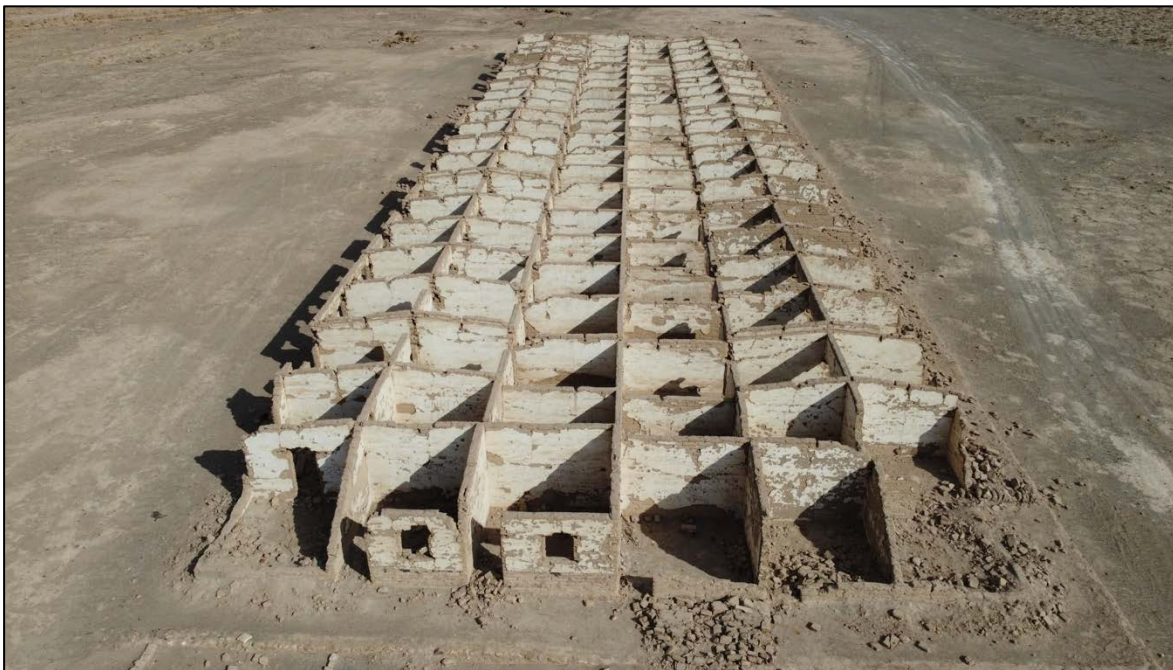
**Fotografía 1: Elevaciones N,S,E,W, estructura 1 previo al despeje.**

En el gráfico que se expone más abajo es posible identificar las principales alteraciones de la estructura 1, de acuerdo con su recurrencia en el registro, siendo los colapsos parciales, las grietas por desgarre y el desprendimiento de material constitutivo de muros (estuco, revestimiento y revoque), las alteraciones más relevantes. Afortunadamente los colapsos totales son acotados y se concentran en las fachadas del extremo norte de la estructura (ver fotografía 1).

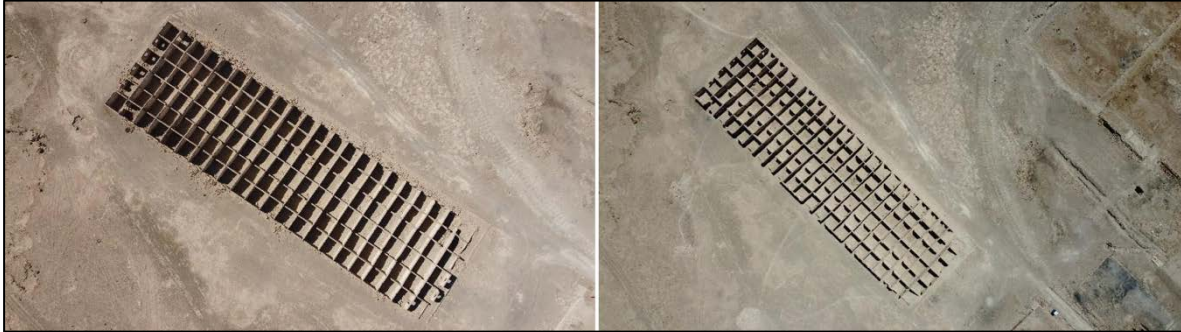
**Fotografía 2: estructura 1, antes y después del despeje controlado.**

Se realizaron despejes controlados de los alrededores inmediatos de la estructura, clasificando los adobes enteros que fueron almacenados al interior de las estructuras de donde fueron rescatados. El resto del material fue acumulado en puntos de acopio, cuya ubicación fue determinada, cuidando de no cubrir ningún rasgo lineal, ni elemento mueble o inmueble preexistente.

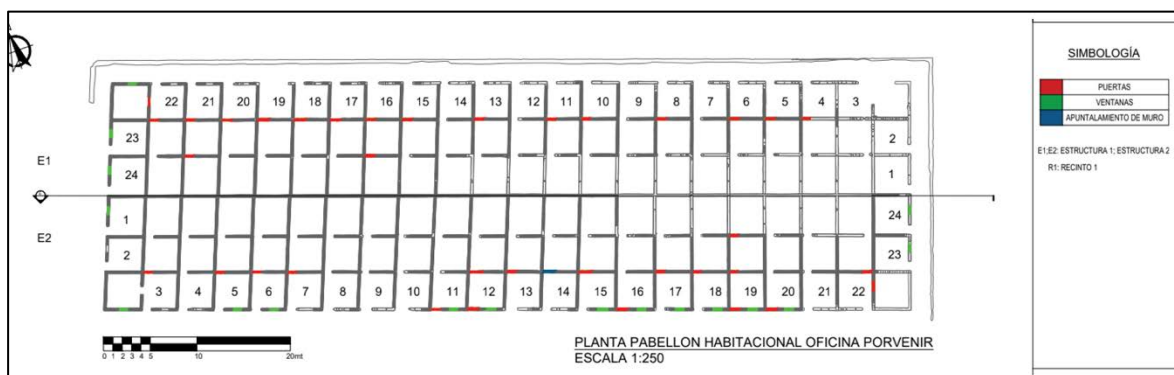
**Figura 5. Puntos de intervención en estructura Pabellón Habitacional.**

En total en la Estructura 1 se repusieron 36 dinteles de puerta, 17 dinteles de ventana y 1 puntal (Ver figura 5).

Para su ejecución, se consideró restablecer la estructura de dinteles, insertando las maderas faltantes en su ubicación original. Evitando generar falsos históricos, los tipos de maderas utilizados para estas acciones no corresponden al tipo de madera original de las estructuras; sin embargo, se mantuvieron los parámetros de escuadrías de los dinteles en los vanos intervenidos.

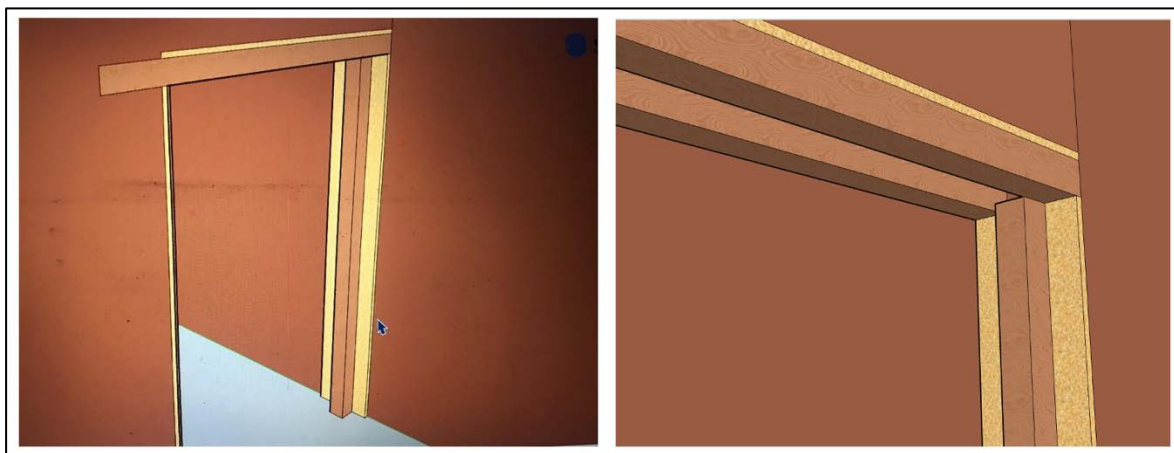
**Figura 6. Propuesta boceto de diseño de estructura.**

Para la reinstalación de dinteles de vanos y puertas, se diseñó una estructura de maderas que no alterara la estructura de adobe, sin ningún tipo de anclaje ni sujeción a los paramentos originales. El diseño ha sido estructurado para ser autosoportante y poder, además, distribuir las cargas de los dinteles de manera eficiente para ser disipadas por los apoyos verticales. Se trata de una intervención totalmente reversible, pero efectiva en términos estructurales, neutralizando los desmoronamientos en la mayoría de las áreas debilitadas de la estructura.

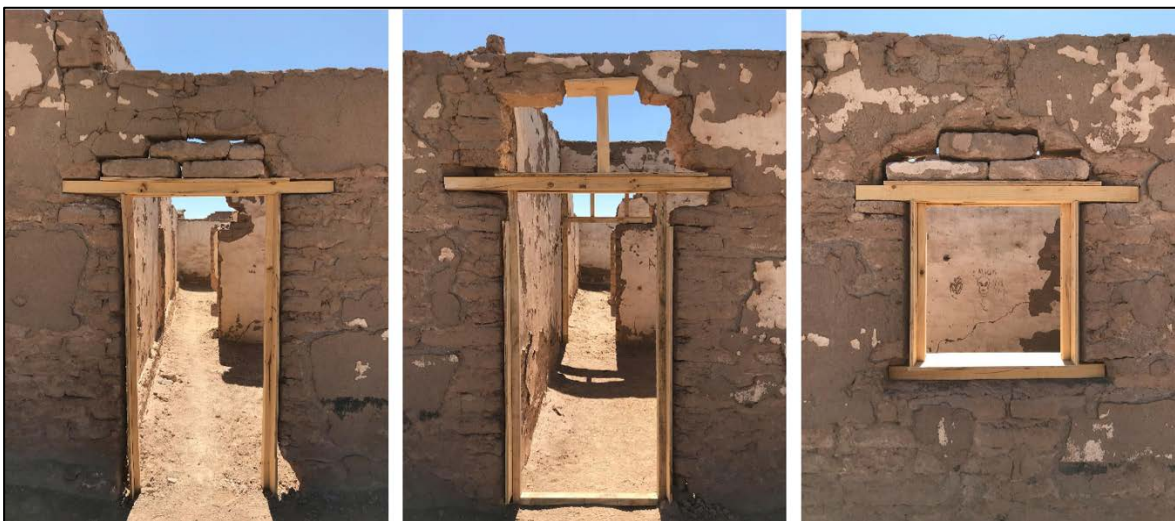
**Fotografía 4: ejemplos de apuntalamientos por medio de restitución de dinteles.**

En conjunto con las acciones de estructuración con madera para vanos, se decidió reincorporar ladrillos de adobe, previamente rescatados en las acciones de despeje, en algunos de los espacios faltantes para cumplir la función de disipar, de mejor forma, las vibraciones que ocurren por tronaduras o sismos en la zona y que repercuten en las hiladas superiores de dinteles. Si bien no cumplen una función completamente estructural por no estar adheridos con argamasa, al colocarlos a presión dentro del vacío colaboran en cierta medida a distribuir estos movimientos.

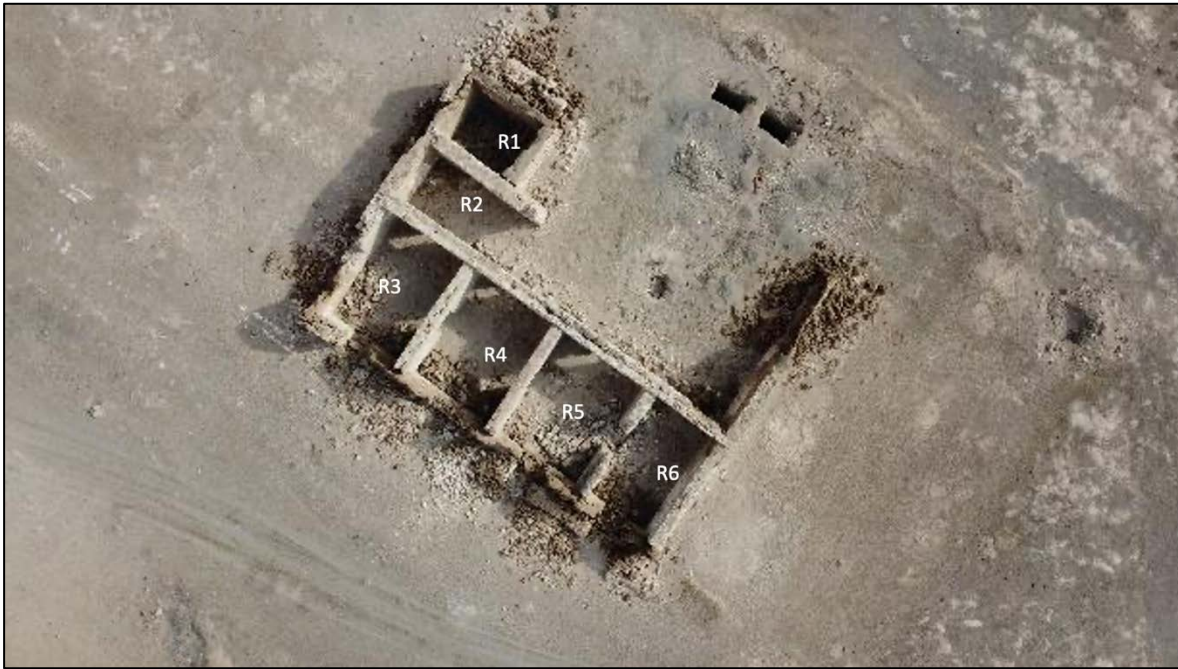
**Fotografía 5: Estructura 2 o Pulpería.**

Tomando en cuenta todos los datos levantados y relacionando los valores con las alteraciones identificadas, se puede establecer que la Estructura 2 se encuentra en regular estado de conservación, ya que el nivel de deterioro de los recintos que la componen permiten una clara interpretación de sus diferentes áreas, la correlación entre el uso de los espacios y la actividad humana es fácil de identificar, pero, los diversos tipos de colapsos identificados han debilitado gravemente la estabilidad de sus muros originales.

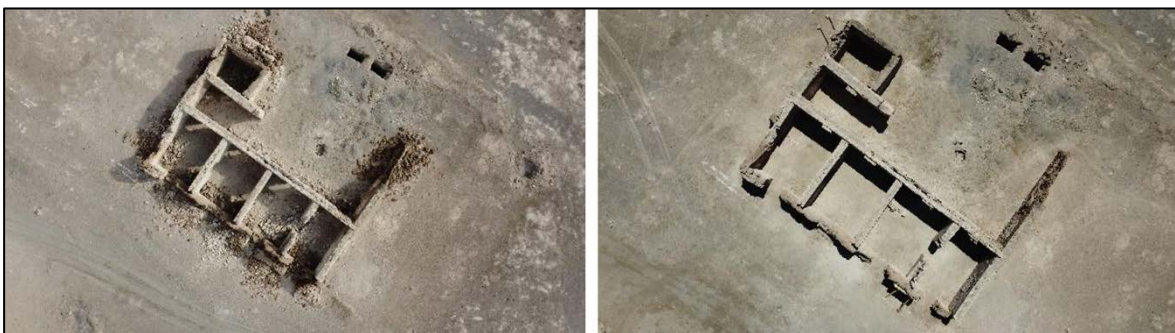
**Fotografía 6: estructura 2, antes y después del despeje controlado.**

Se realizaron despejes controlados de los alrededores inmediatos, de los recintos 1 y 2 proyectando el escombros de su sitio original hacia dos puntos de acopio, cuya ubicación fue determinada, cuidando de no cubrir ningún rasgo lineal, ni elemento mueble o inmueble preexistente.

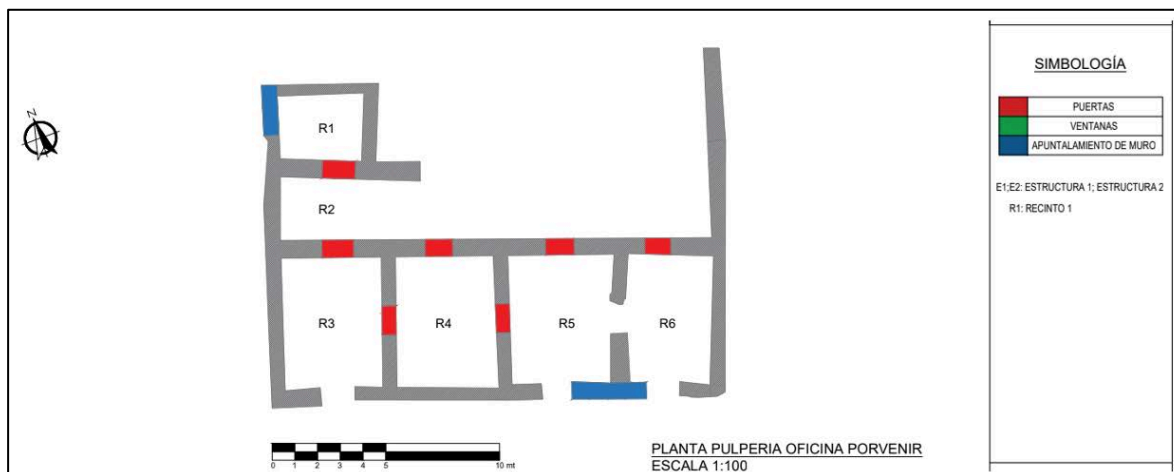
**Figura 8. Puntos de intervención en estructura Pulpería.**

Para su ejecución, se consideró restablecer la estructura de dinteles, insertando las maderas faltantes en su ubicación original. Al igual que en el caso del pabellón habitacional, buscando evitar la generación de falsos históricos, los tipos de maderas utilizados para estas acciones no corresponden al tipo de madera original de las estructuras; sin embargo, se mantuvieron los parámetros de escuadrías de los dinteles en los vanos intervenidos.

En total en la estructura 2 se realizó la reposición de 7 dinteles de puerta y 2 apuntalamientos de muro.

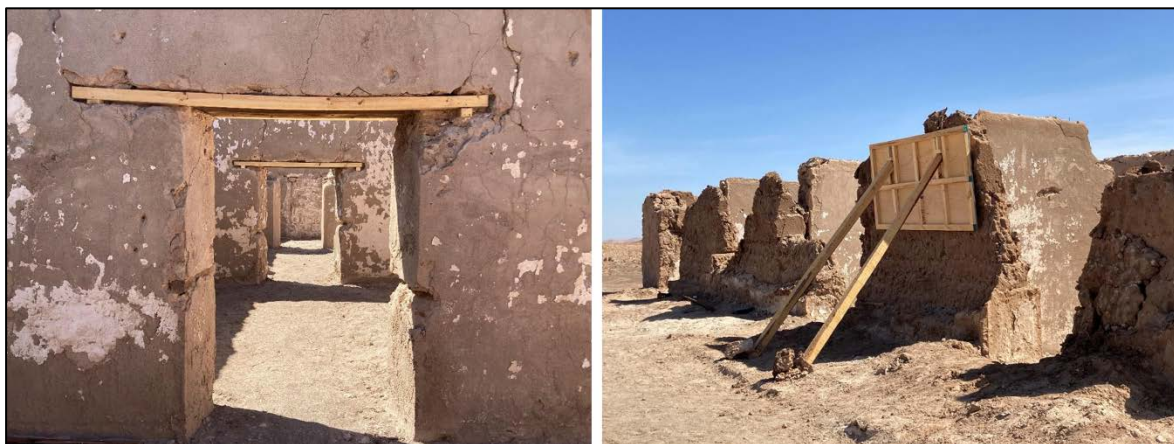
**Fotografía 8: imágenes del proceso de estabilización estructura 2.**

En el caso de la pulpería, las intervenciones fueron mínimas. Al contrario del pabellón de habitaciones donde se mostraban puntales en el recorrido de las jambas de los vanos, la estructuración en esta construcción requirió de la reincorporación de las vigas de dintel externas, donde el sistema original poseía tres de estas vigas y conservándose en la mayoría de los casos, sólo una en el centro. Debido a lo anterior, es que las intervenciones se centraron en dar apoyo a la viga central original, sin alterarla.

Toda la ejecución de medidas de estabilización se realizó con el criterio de mínima intervención, intentando no irrumpir el aspecto figurativo de los inmuebles, pero sí colaborando en su estructura para evitar su colapso.
