## ACCIÓN 9 PLAN DE CUMPLIMIENTO

### PUESTA EN VALOR DEL TRAMO FERROCARRIL PISAGUA, ENTRE ESTACIONES SAN FRANCISCO Y PORVENIR.

### PROYECTO “AUMENTO DE PRODUCCIÓN DE YODO NEGREIROS, SCM COSAYACH”

ACCIÓN 13: DIAGNÓSTICO DE ESTADO DE CONSERVACIÓN OFICINAS SALITRERAS	Fecha 20/06/23 Página 1 de 51

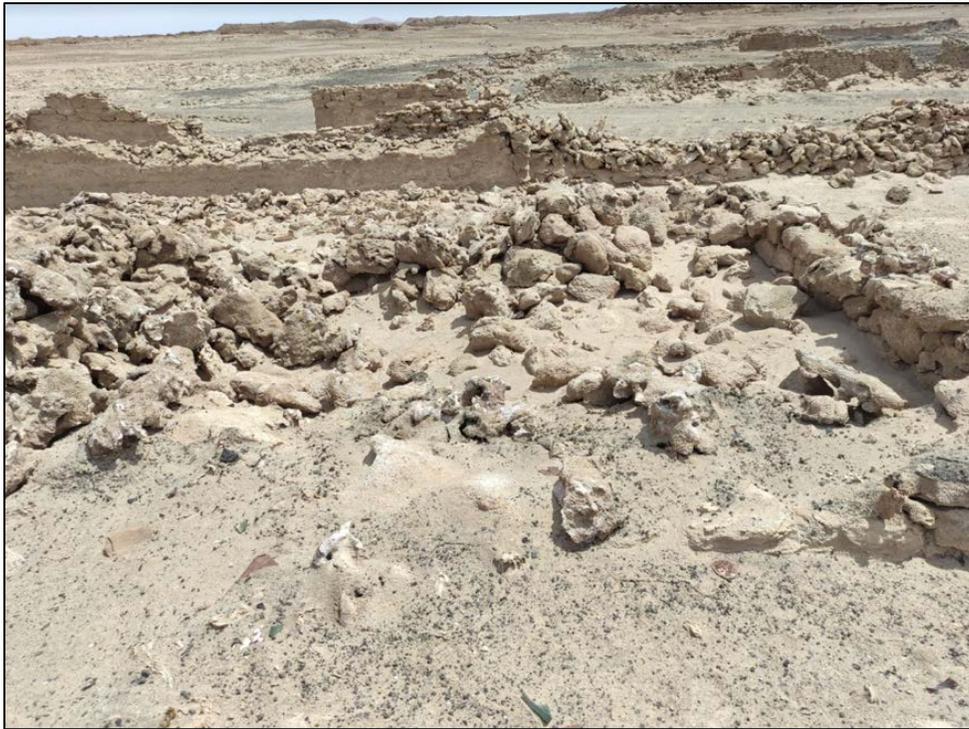
**Fotografía 1. Ejemplo colapsos totales estructura bodega.**

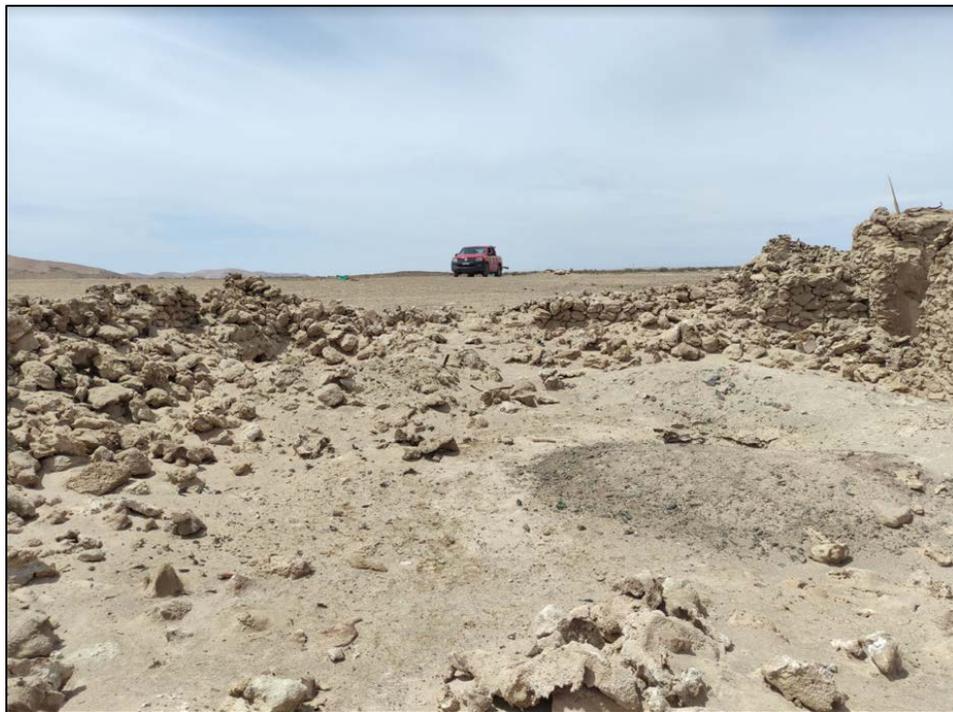
**Fotografía 2. Ejemplo colapsos estructura bodega.**

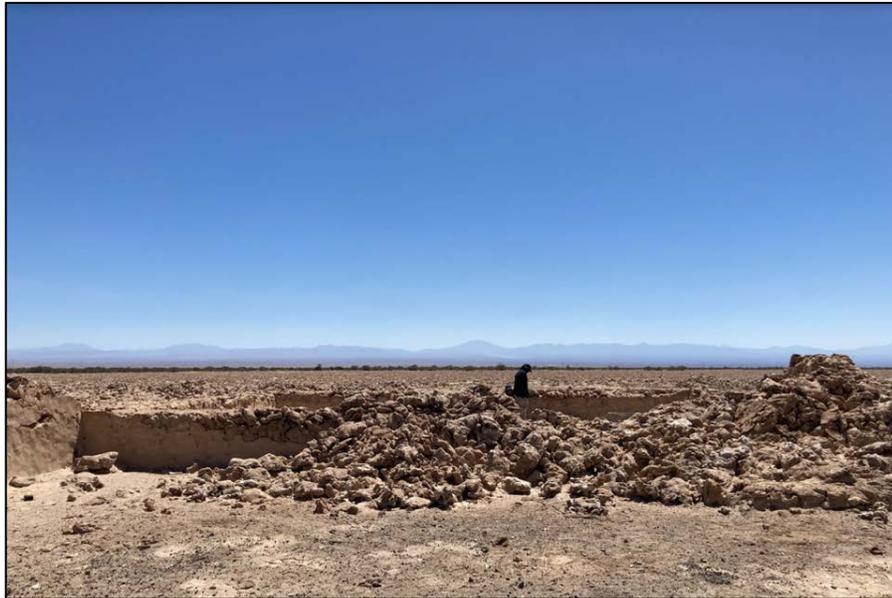
Se refiere a la pérdida parcial de continuidad de los elementos constitutivos de un muro. Los colapsos parciales afectan a casi la totalidad de las estructuras registradas. Tomando en consideración lo anterior, se consideran más graves los colapsos parciales, mientras más dificulten la interpretación espacial, técnico y de uso de una estructura determinada.

**Fotografía 3. ejemplo colapsos parciales estructura corral.**

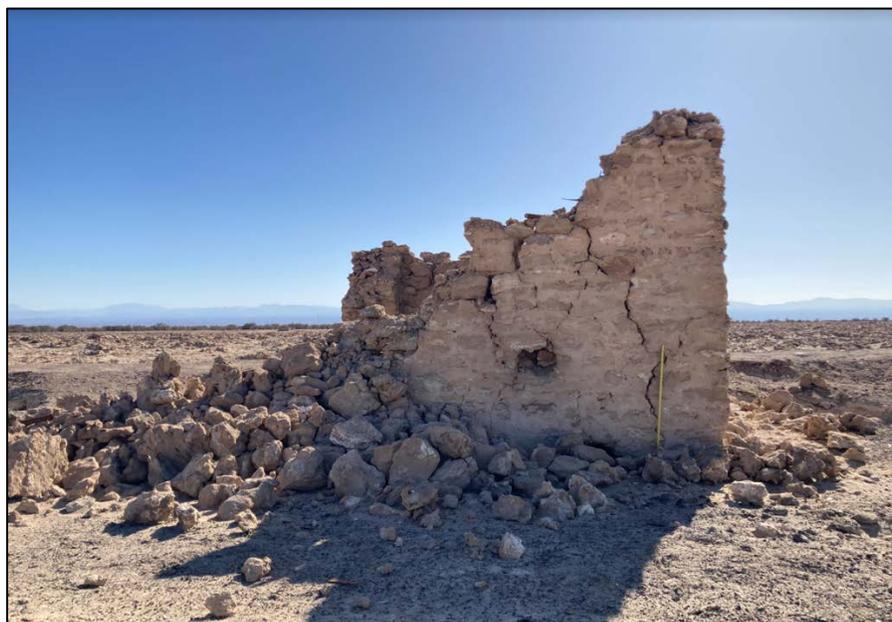
**Fotografía 4. Ejemplo colapsos parciales estructura pozo.**

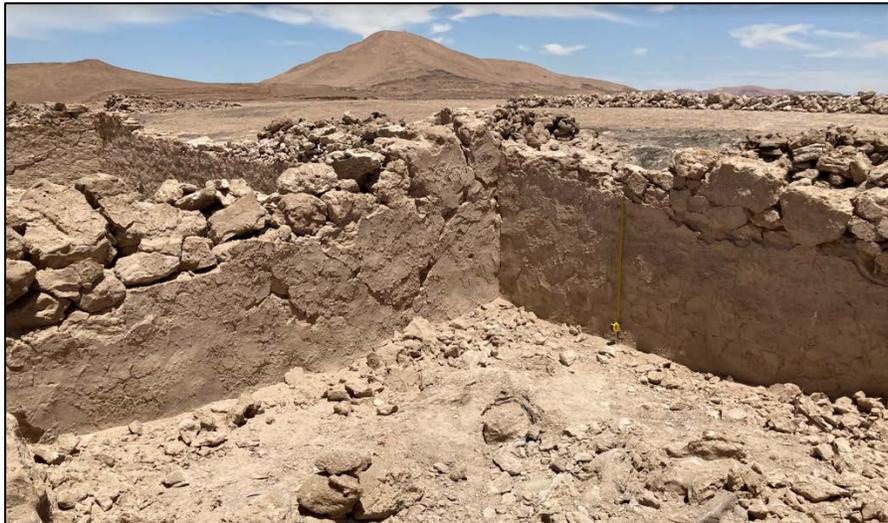
Se trata de otra alteración frecuente, y está relacionada con una técnica constructiva específica: la mampostería a doble hilada con relleno en base a costra calichera. Consiste en el colapso parcial de una hilada de muro, dejando el núcleo expuesto y a la otra hilada con pérdida de estabilidad.

**Fotografía 5. Ejemplo desprendimiento de hiladas de mampostería estructura bodegas.**

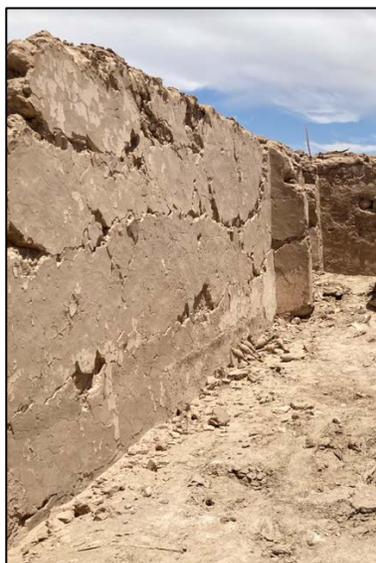
Grietas provocadas por por movimientos diferenciados de un muro fuera del plano, generando una pérdida de continuidad estructural grave.

**Fotografía 6. Grietas horizontales estructura bodegas.**

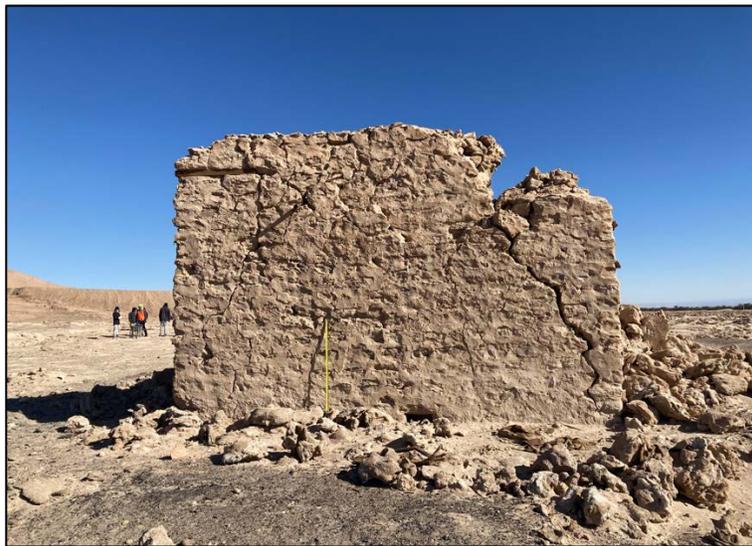
Provocadas por fallas constructivas en cuanto los muros no se encuentran trabados en los encuentros, evitando que funcionen como un bloque, generando movimientos diferenciados.

**Fotografía 7. Grietas verticales en el encuentro de muro.**

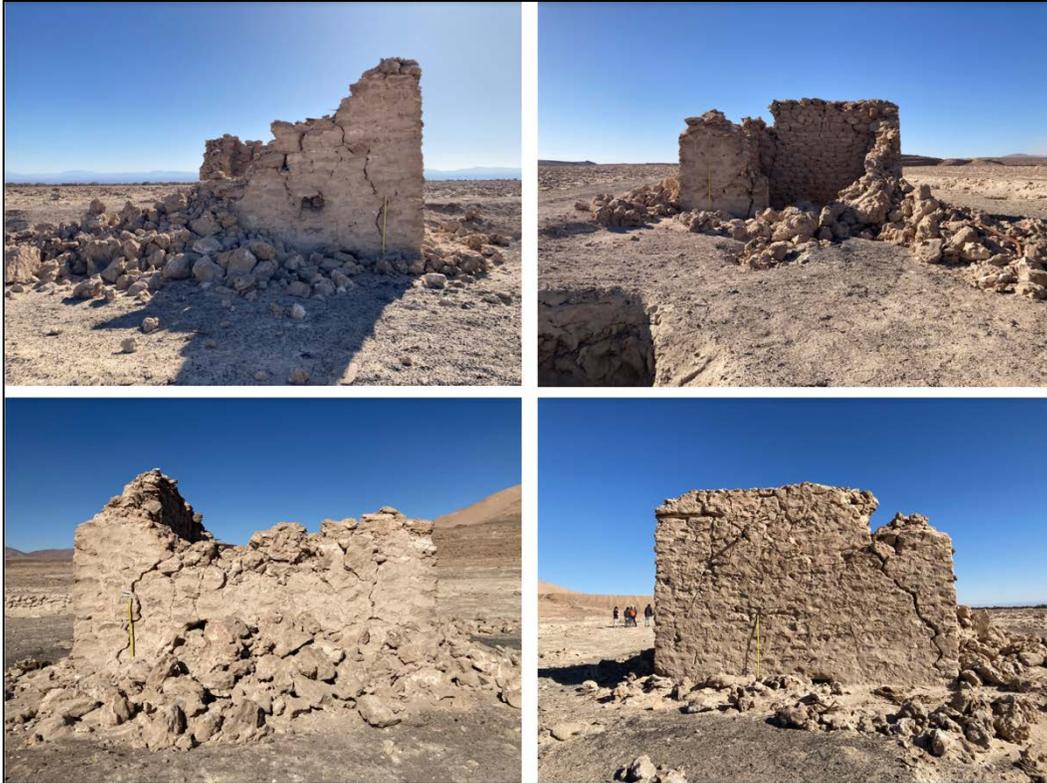
**Fotografía 8: Elevaciones N,S,E,W, estructura 1 previo al despeje.**

De acuerdo con lo arrojado por el diagnóstico y considerando la relación entre alteraciones y valores identificados, se puede establecer que la estructura 1 se encuentra en regular estado de conservación, ya que si bien, permite identificar su función original y conserva su cualidad de hito en el espacio, las grietas amenazan su estabilidad estructural, por lo que se recomienda su consolidación.

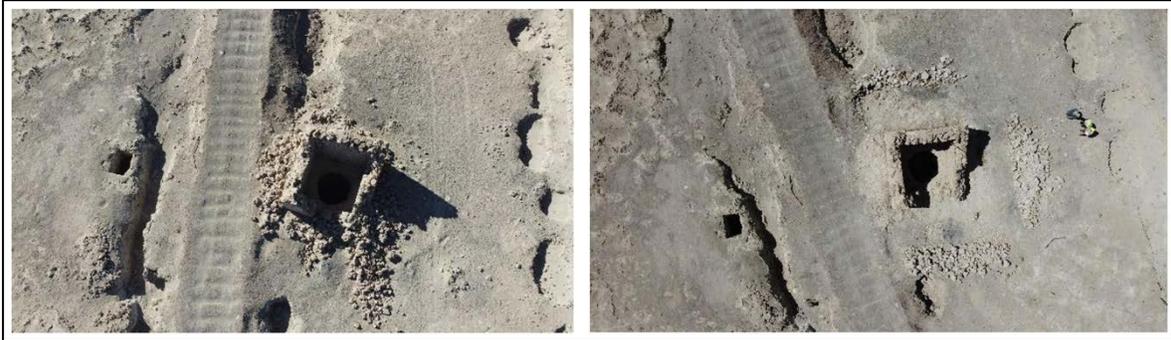
**Fotografía 9: estructura 1, antes y después del despeje controlado.**

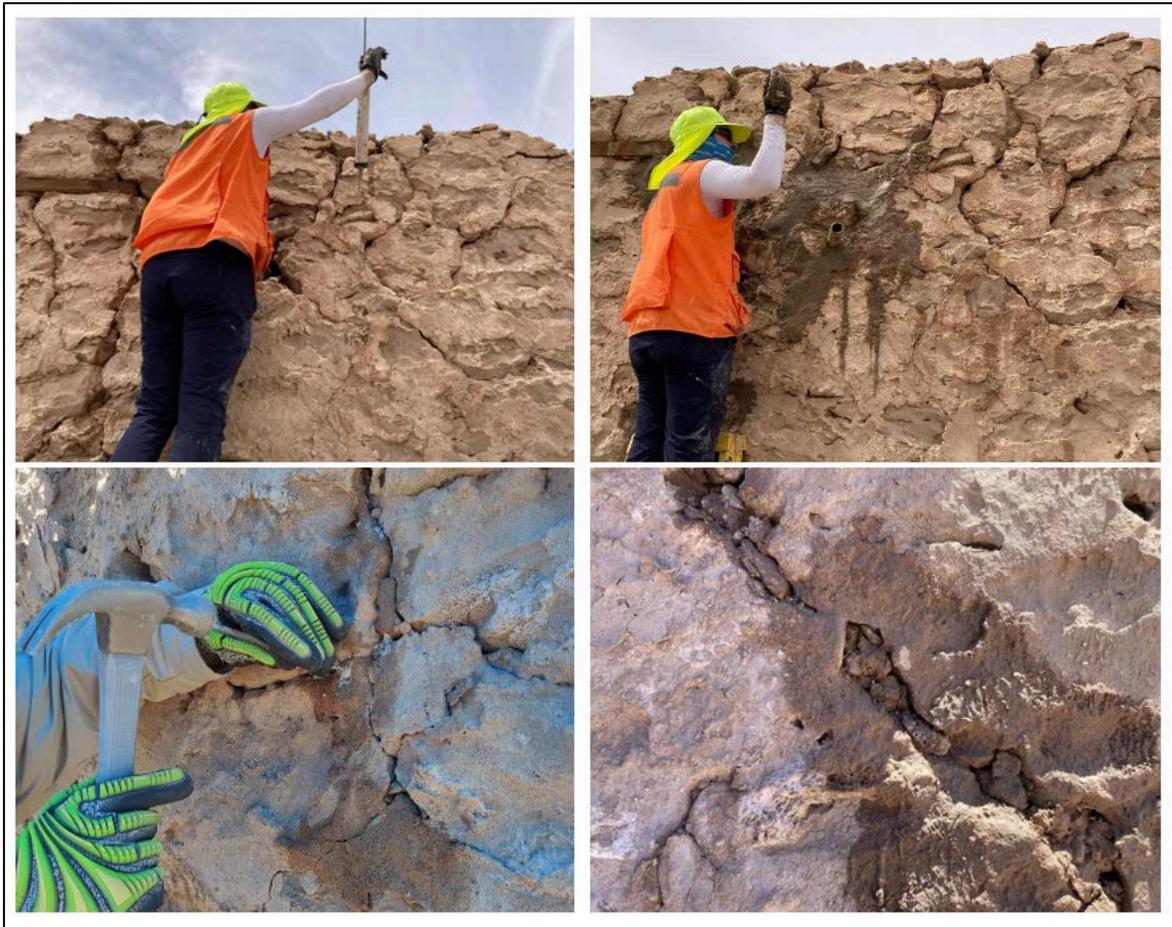
**Fotografía 10: imágenes del proceso de consolidación estructura 1.**

La consolidación de grietas en los muros del pozo consistió en la preparación de una mezcla acuosa de tierra y caliche. El sólido se ingresó tanto en material chancado, como entero. Esta se dejó en reposo durante 20 minutos, para que el caliche aportase sal disuelta. Luego de revolver la mezcla, se utilizó sólo el agua, vertida en una pistola calafatera cilíndrica, cortando el extremo de su boquilla para asegurar el correcto paso del material.

Las inyecciones de lechada a través de este sistema permiten una mayor cobertura en la profundidad de la grieta, activando la tierra cruda seca y el caliche, y sellando la grieta desde el interior.

Posterior a la inyección, se disponen fragmentos de caliche y barro al interior de las grietas para contribuir sólidos en los espacios vacíos. Para el sellado total de las grietas, se prepara una mezcla más espesa de barro puro, el cual se aplica con la mano proyectándolo con fuerza hacia el interior de la grieta, cubriendo así todo espacio de aire.

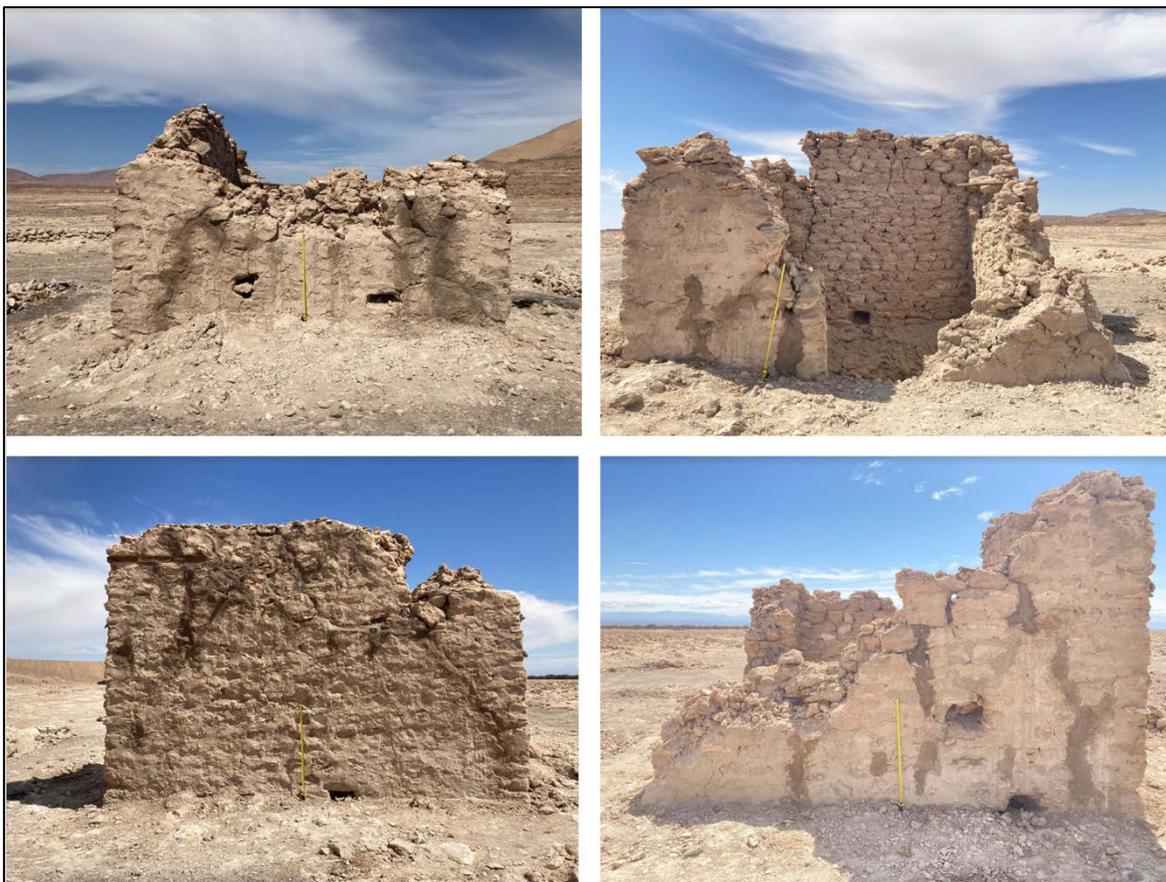
**Fotografía 11: resultados de la consolidación Estructura 1.**

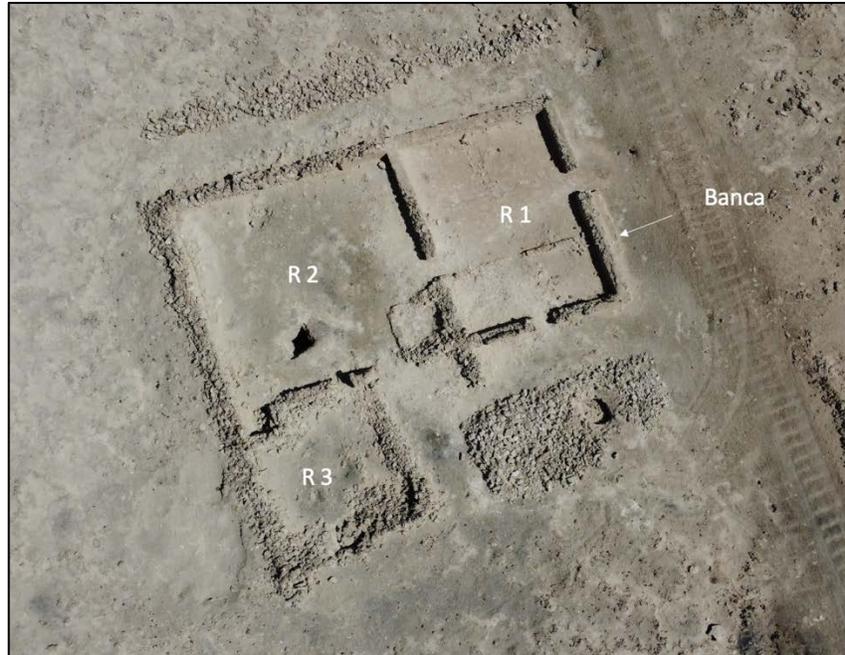
**Fotografía 12: Estructura 2 o Paradero.**

Tomando en cuenta todos los datos levantados y relacionando los valores con las alteraciones identificadas, se puede establecer que la Estructura 2 se encuentra en buen estado de conservación, debido a que el nivel de deterioro de las estructuras que la componen permiten una clara interpretación de sus diferentes recintos, la correlación entre el uso de los espacios y la actividad humana es fácil de identificar, y estructuralmente conserva la estabilidad de sus muros originales de baja altura.

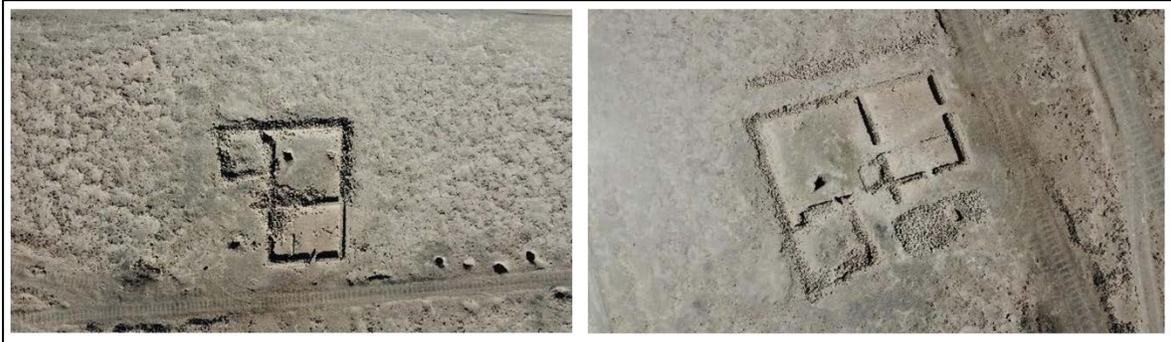
**Fotografía 13: estructura 2, antes y después del despeje controlado.**

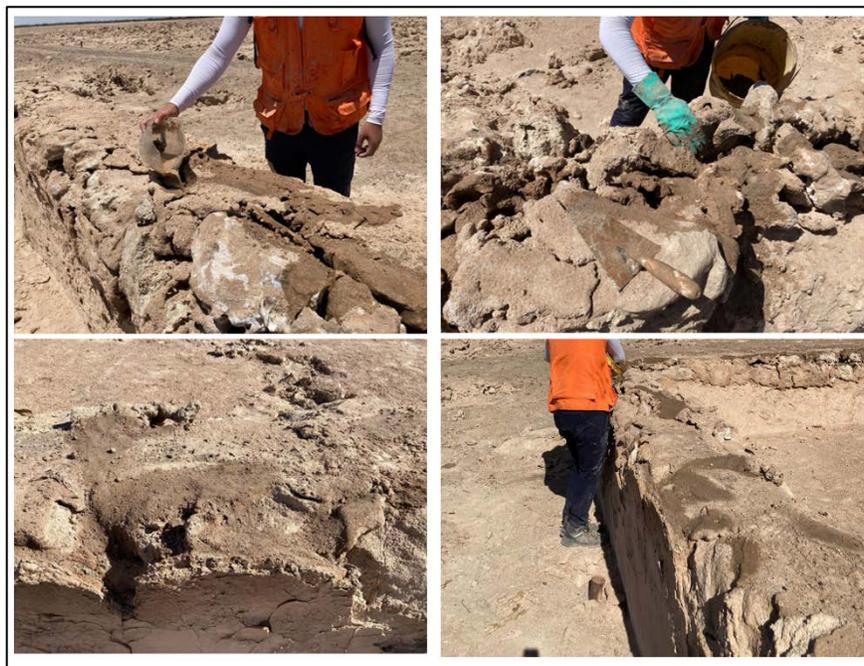
**Fotografía 14: imágenes del proceso de consolidación estructura 2.**

Tras aplicar la froga, se aplicó una capa más densa de barro puro para llenar oquedades debilitantes. Debido a que los muros se construyeron en base a costras de caliche unidas por capas de barro, los espacios de aire son mayores que en otras mamposterías, y por ende, la resistencia mecánica se ve afectada, el relleno de barro de estos espacios, refuerza la resistencia mecánica de la estructura.

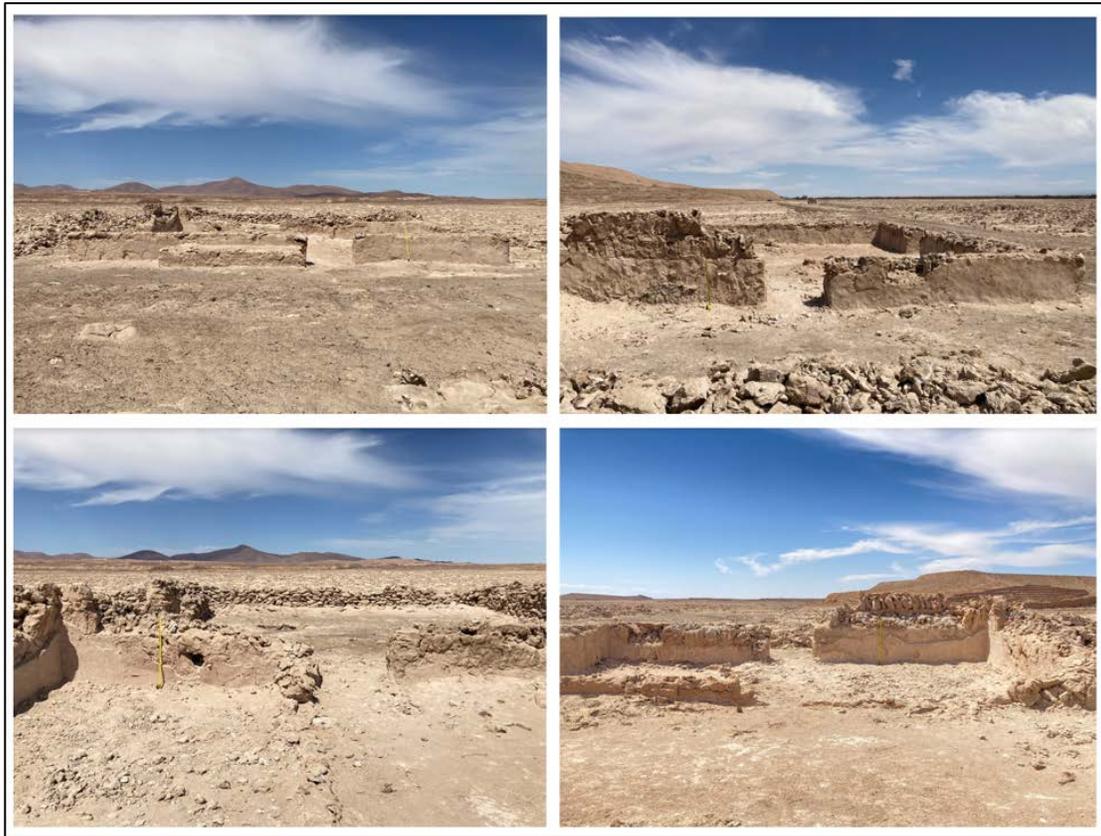
**Fotografía 15: resultados de la consolidación Estructura 2.**

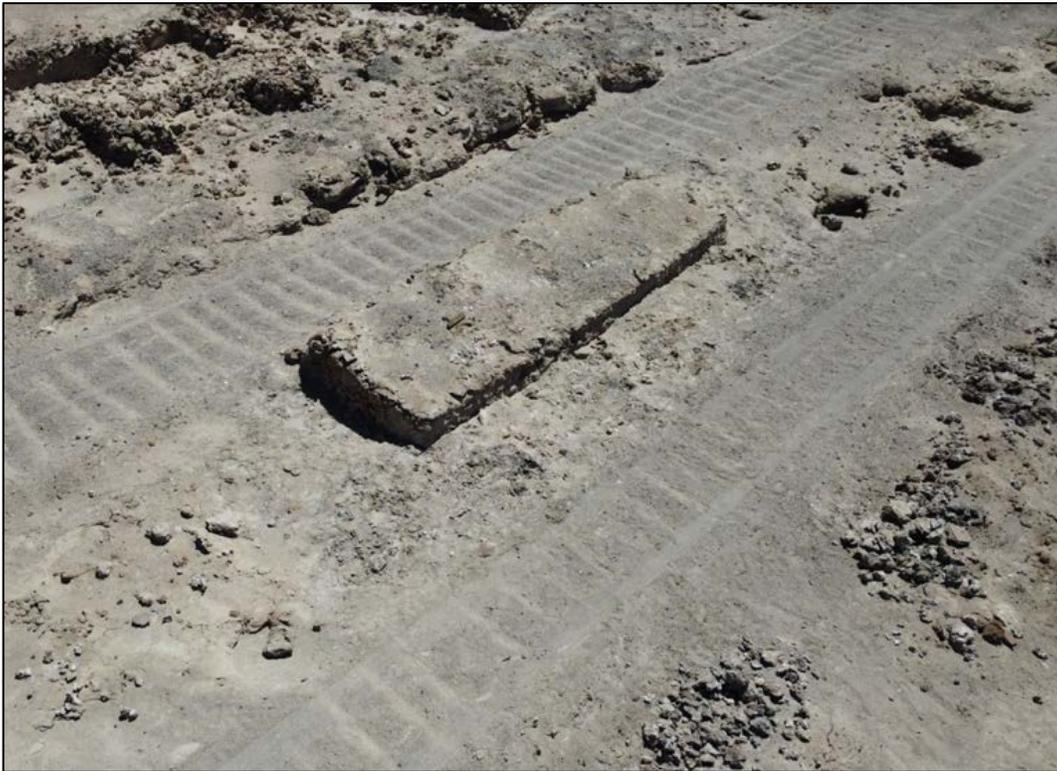
**Fotografía 16: Estructura 3 o Plataforma.**

En el gráfico que se expone más abajo se evidencia que la alteración de la estructura 3 corresponde a disgregación de argamasa de tierra y arrastre de material particulado de la superficie, afectado principalmente por la erosión eólica.

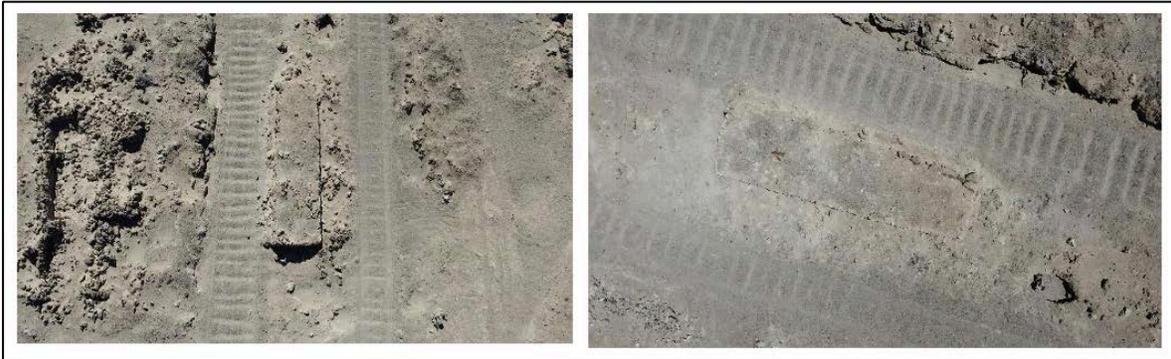
**Fotografía 17: estructura 2, antes y después del despeje controlado.**

Se realizaron despejes controlados de los alrededores inmediatos de la plataforma, proyectando el escombro de su sitio original hacia tres metros de separación tras la línea férrea E.

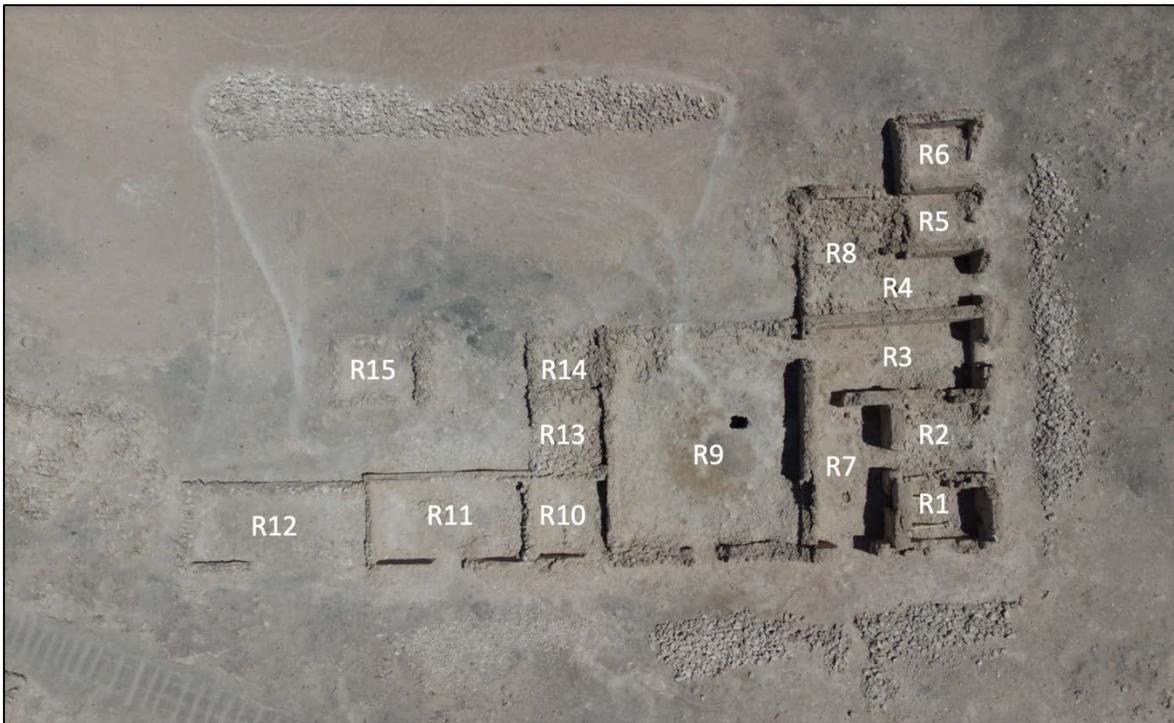
Es en esta estructura donde se identifica la presencia de morteros militares y también una bengala usada, evidenciando su uso como espacio para ejercicios de guerra (actividad que podría explicar algunos de los derrumbes identificados.)

**Fotografía 18: Estructura 4 o Bodega.**

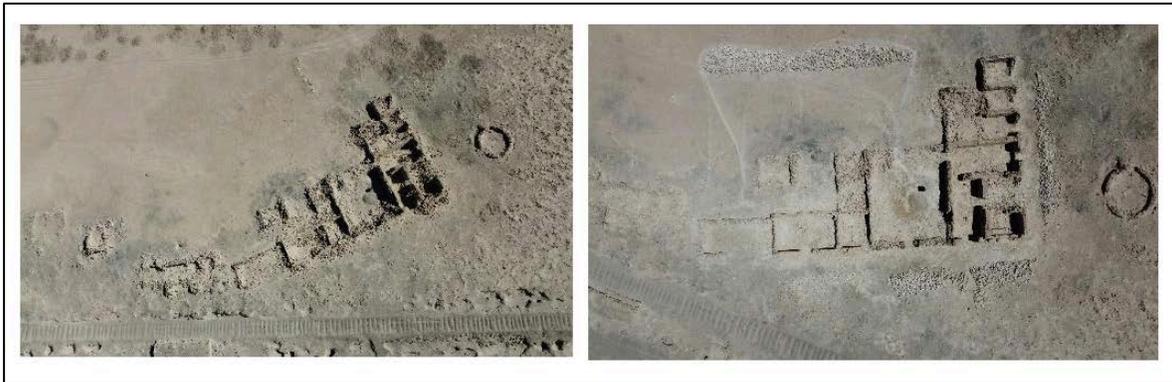
**Fotografía 19: estructura 4, antes y después del despeje controlado.**

Se realizaron despejes controlados de los alrededores inmediatos, de los recintos 1 al 15 proyectando el escombro de su sitio original hacia tres metros de separación de la cara exterior del muro de estructura; por su parte, los escombros caídos de los muros de contención de la línea férrea presentes en las vías, se acopiaron proyectados hacia la base de los paramentos verticales. En las siguientes imágenes se puede ver la comparativa de la estructura antes y después del despeje.

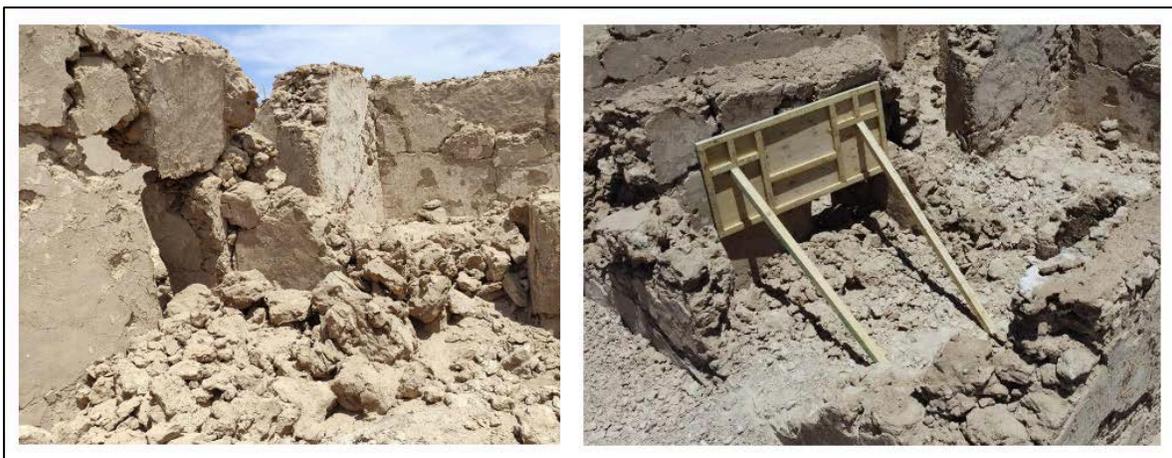
**Fotografía 20: imágenes del proceso de apuntalamiento Estructura 4.**

Las intervenciones de consolidación en la estructura de bodegas se centraron en el recinto 1, donde el riesgo de colapso de muro era mayor. Para ello se construyó una estructura de puntal para arriostrar el paramento desplomado. Se utilizó una plancha de terciado de 18mm, estructurada con madera de pino de 2x3”, armando un bastidor caneado interiormente. Este tablero fue apuntalado con madera de pino de 4x4”.

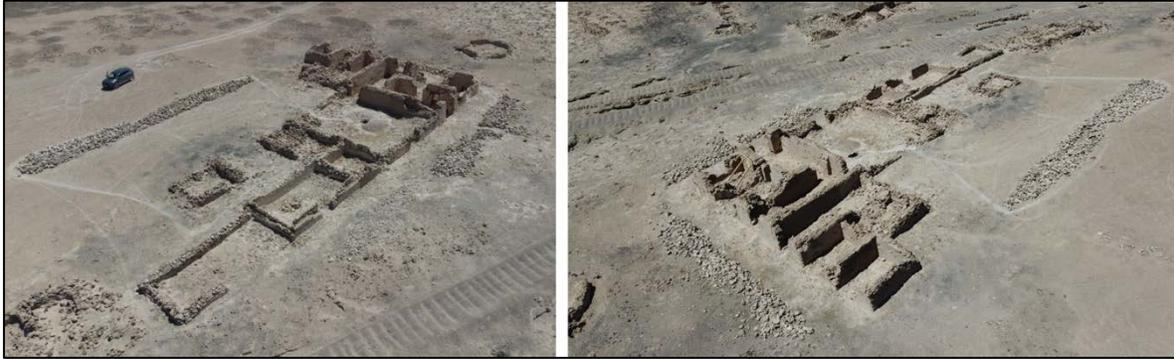
**Fotografía 21: resultados del despeje y apuntalamiento Estructura 4.**

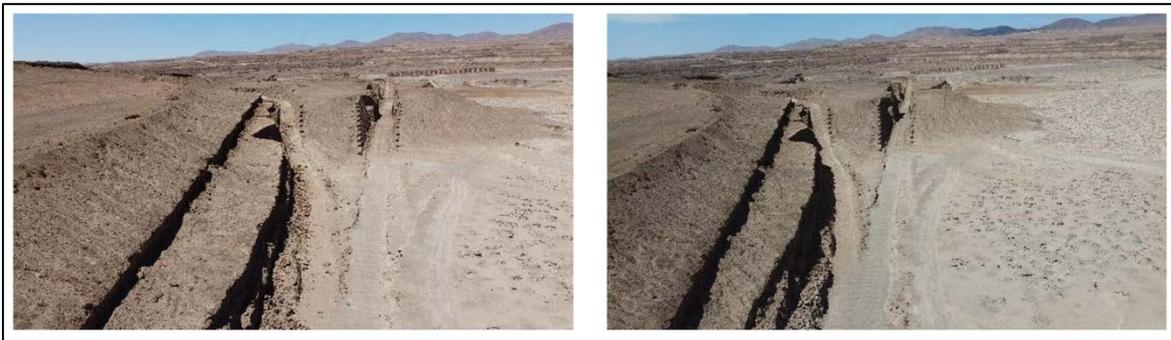
**Fotografía 23: resultados del despeje de segmentos 1 y 2..**

El bloqueo vehicular de los puntos de acceso no fue una actividad contemplada en este trabajo en terreno y debe ser coordinado para su pronta ejecución.
