## **ACCIÓN 9 PLAN DE CUMPLIMIENTO**

### **INFORME CONSOLIDADO**

#### **PROYECTO “AUMENTO DE PRODUCCIÓN DE YODO NEGREIROS, SCM COSAYACH”**

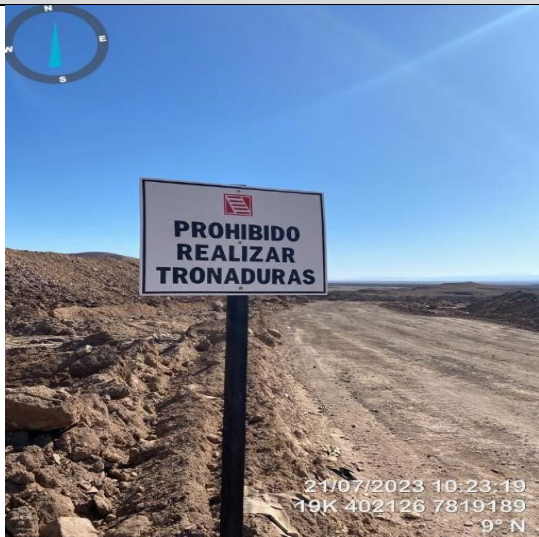
| NOMBRE | COORDENADA | FECHA | ACTIVIDAD | FOTOGRAFÍA |
|---|---|---|---|---|
| S1 | E: 401468<br>S: 7819758 | 21-07-2023 | Se realizó la inspección visual en el punto de instalación de la señalética | |

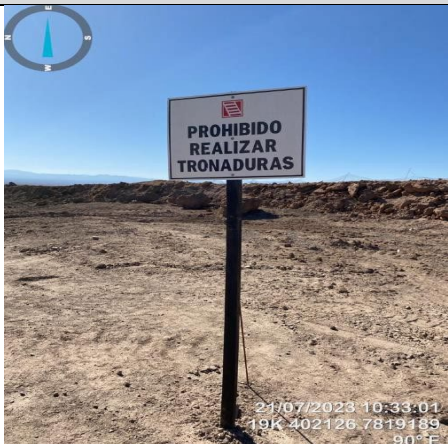
| NOMBRE | COORDENADA | FECHA | ACTIVIDAD | FOTOGRAFÍA |
|---|---|---|---|---|
| S2 | E: 402128<br>S: 7819193 | 21-07-2023 | Se realizó la inspección visual en el punto de instalación de la señalética | |

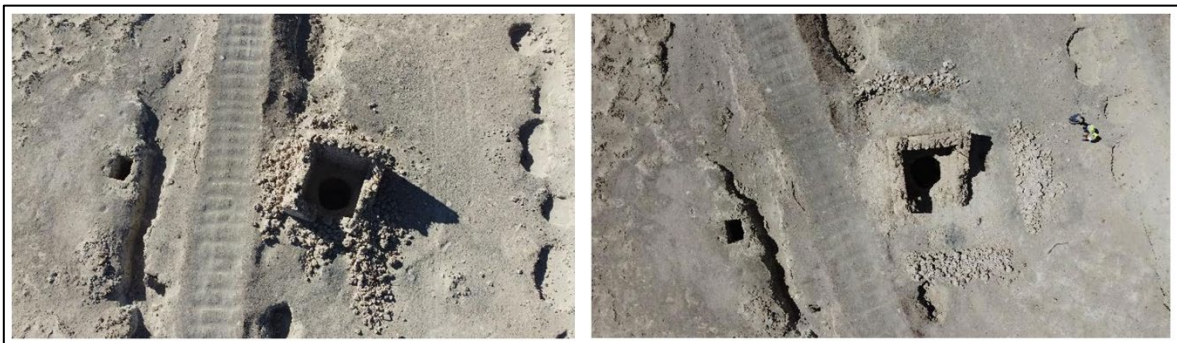
- Descripción: Pozo amurallado que se encuentra entre las dos líneas férreas de Junín y longitudinal norte. El agujero del pozo se encuentra al interior de una estructura de 4 muros, en la que el vano de entrada se ubica en dirección al noroeste.
- Conservación: Regular. Colapsos parciales, las grietas por desgarre y la disgregación de argamasa son las alteraciones más relevantes.

**Estructura 1, antes y después despeje controlado.**

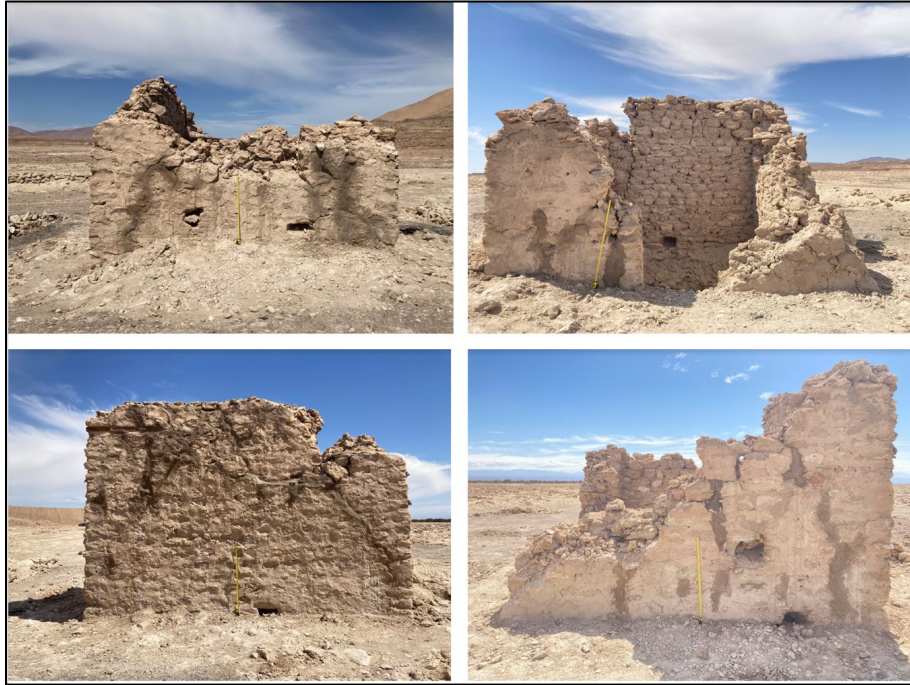
**Resultados consolidación estructura 1**

- Las estructuras E1, E2, E4 han sido consolidadas en mayor o menor grado utilizando el material derrumbado disuelto. La estructura E3 se encuentra en buen estado de conservación y no requiere consolidación.

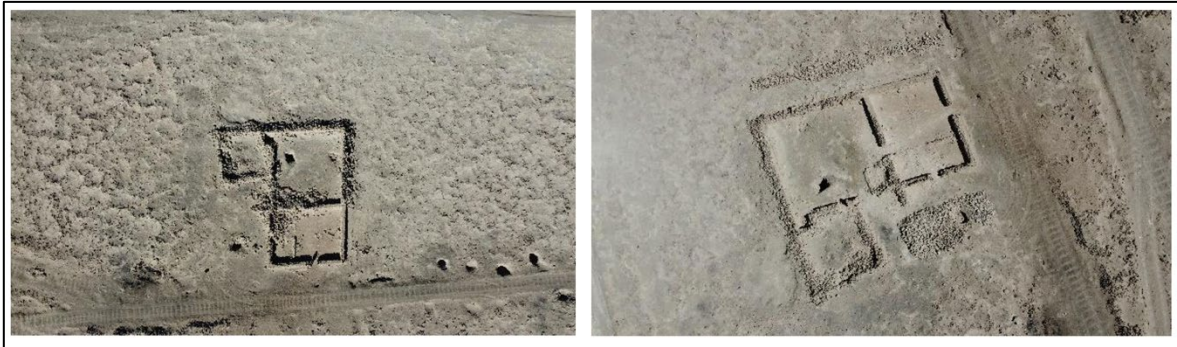
- Descripción: Paradero al costado oeste de las líneas férreas de Junín y longitudinal norte. La estructura de cuatro recintos. El vano principal se ubica en dirección noreste, en paralelo a la línea del tren de Junín.
- Conservación: Buena. Colapsos totales de estructuras, colapsos parciales que afectan principalmente a los muros de los recintos interiores, disgregación de argamasa de tierra en todos los recintos y desprendimiento de revoque en el recinto principal.

**Estructura 2, antes y después despeje controlado.**

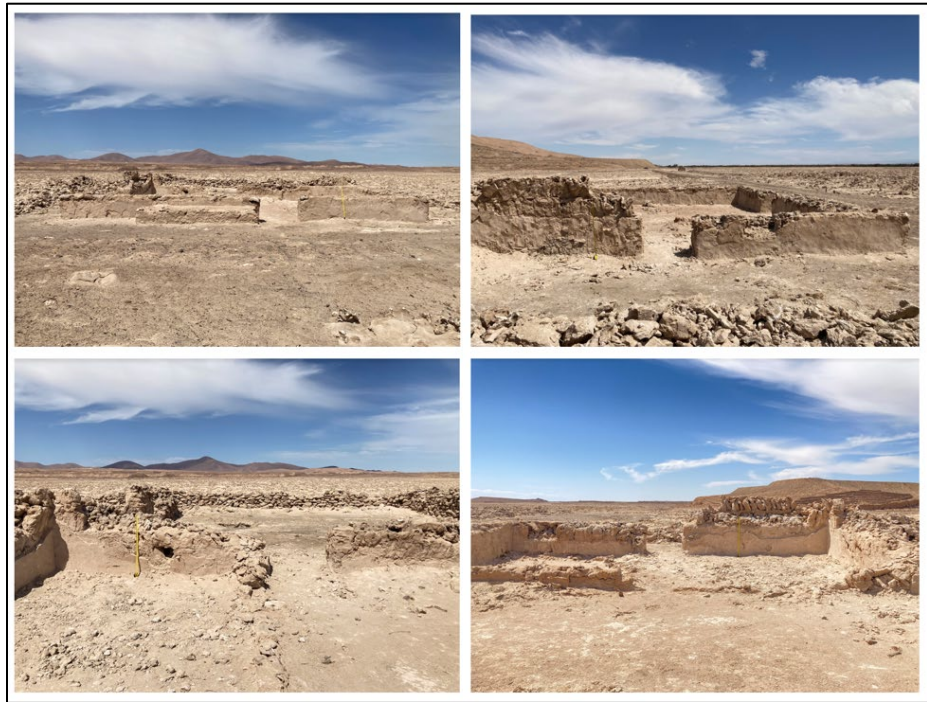
**Resultados consolidación estructura 2**

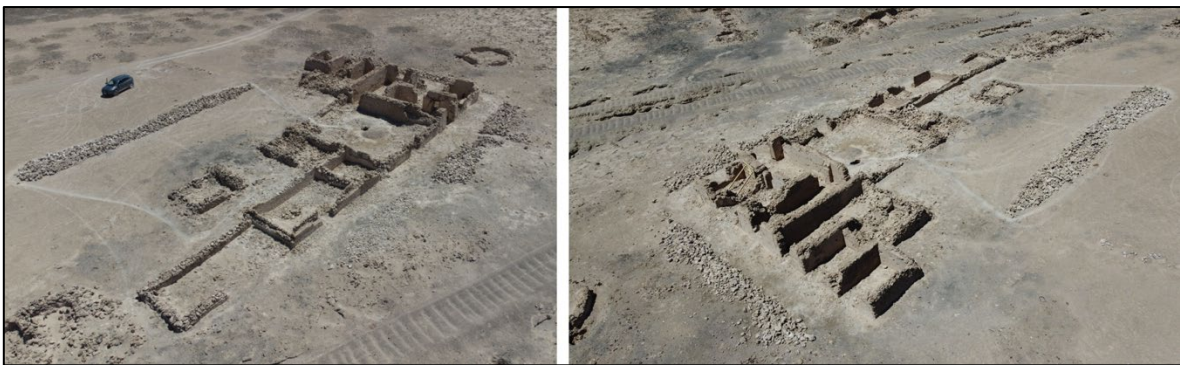
**Resultados del despeje y apuntalamiento Estructura 4**

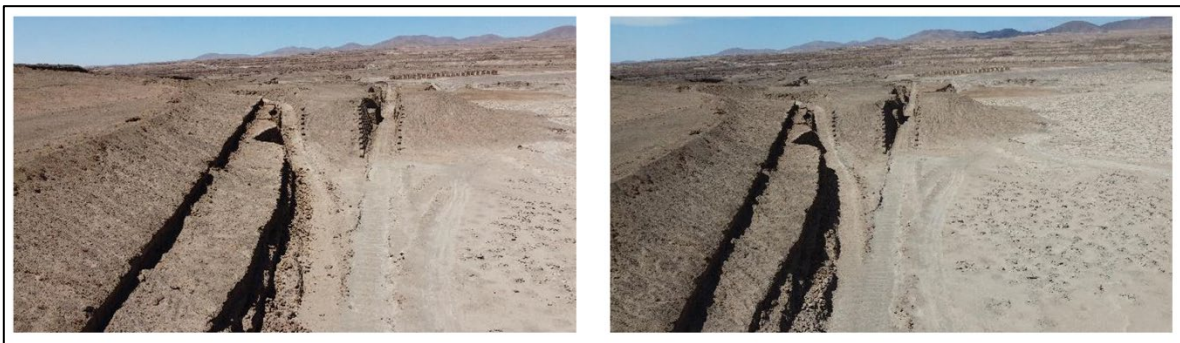
**Resultado del despeje de segmentos 1 y 2**

- La totalidad de las estructuras han sido despejadas del material de derrumbe, generando zonas de acopio proyectadas perimetralmente. Han sido despejados de escombros 2 segmentos de subestructura de línea férrea denominados S1 y S2, recuperando su continuidad.
