## ACCIÓN 18 PLAN DE CUMPLIMIENTO

### INFORME EJECUTIVO INTERVENCIÓN ESTRUCTURAS, EX OFICINA SALITRERA PORVENIR.

#### PROYECTO “AUMENTO DE PRODUCCIÓN DE YODO NEGREIROS, SCM COSAYACH”

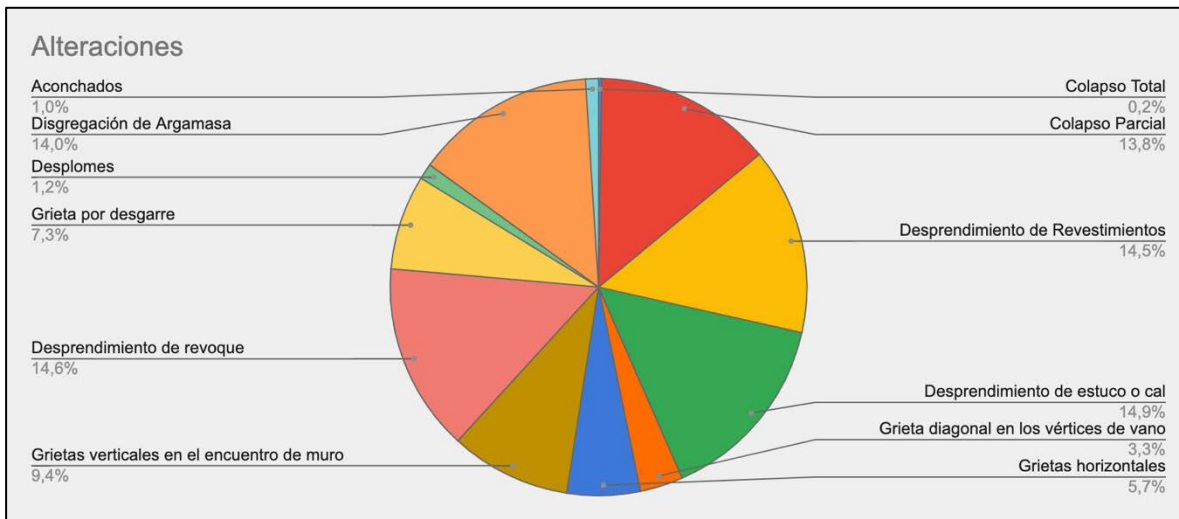
**Gráfico 1. Principales alteraciones identificadas en la totalidad de las oficinas registradas.**

Las alteraciones que más se repiten corresponden a colapsos parciales de muro, disgregación y desprendimiento de material. La mayoría de estas alteraciones son consecuencia de la técnica constructiva y derivan de fallas constructivas como, estructuras con esquinas sin trabas, pérdida de elementos estructurales de madera, como vigas, jambas y dinteles, lo que en conjunto provocan una pérdida de estabilidad estructural, con baja resistencia a movimientos sísmicos, vibraciones y explosiones.

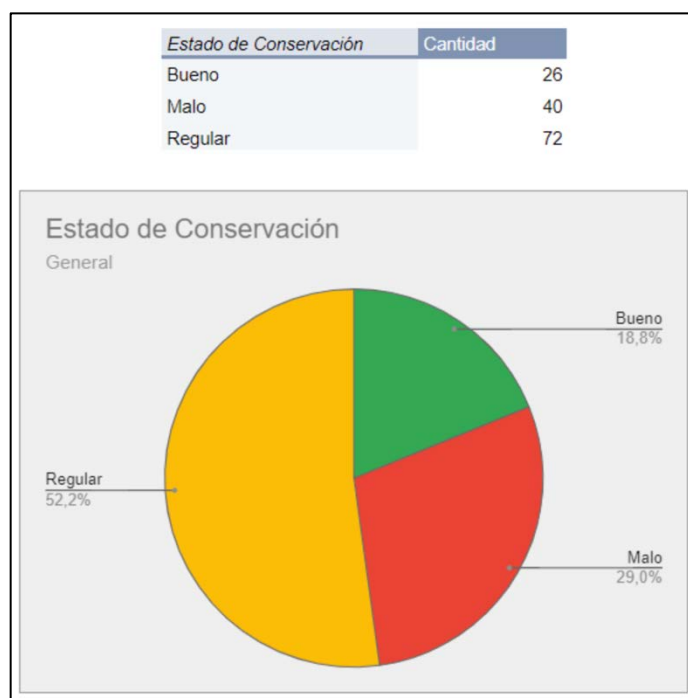
**Gráfico 2. Estado de conservación general estructuras diagnosticadas.**

De acuerdo con la información levantada un 18,8 % de las estructuras registradas se consideran en buen estado de conservación. Un 52% se considera en regular estado de conservación y un 29 % en mal estado de conservación. El detalle del estado de conservación de las diferentes estructuras, se desarrolla en los siguientes párrafos.

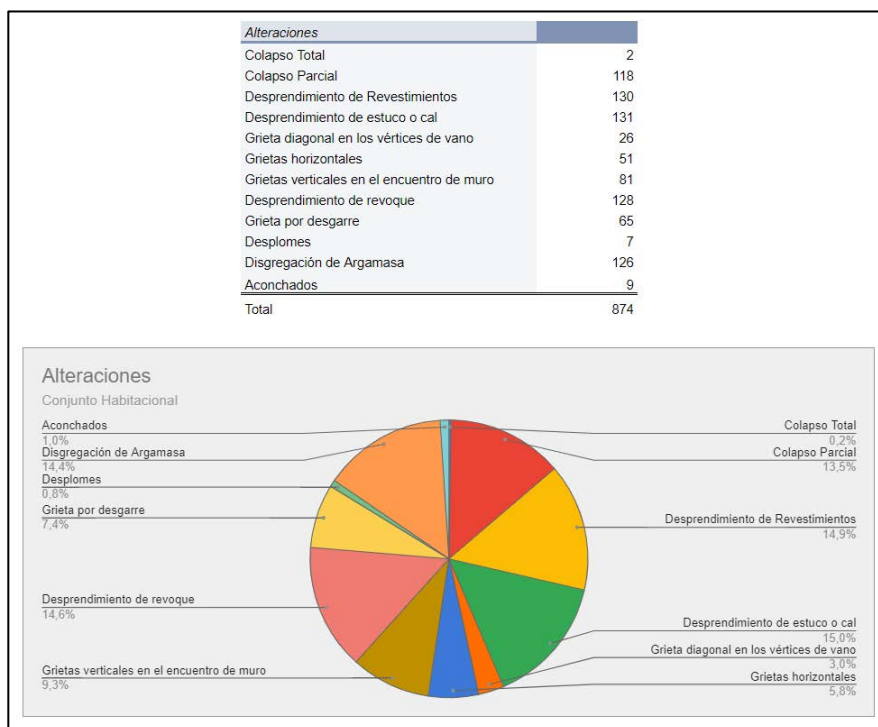
**Gráfico 3. Principales alteraciones estructura 1.**

En el gráfico que se expone más abajo es posible identificar las principales alteraciones de la estructura 1, de acuerdo con su recurrencia en el registro, siendo los colapsos parciales, las grietas por desgarre y el desprendimiento de material constitutivo de muros (estuco, revestimiento y revoque), las alteraciones más relevantes. Afortunadamente los colapsos totales son acotados y se concentran en las fachadas del extremo norte de la estructura (ver fotografía 1).

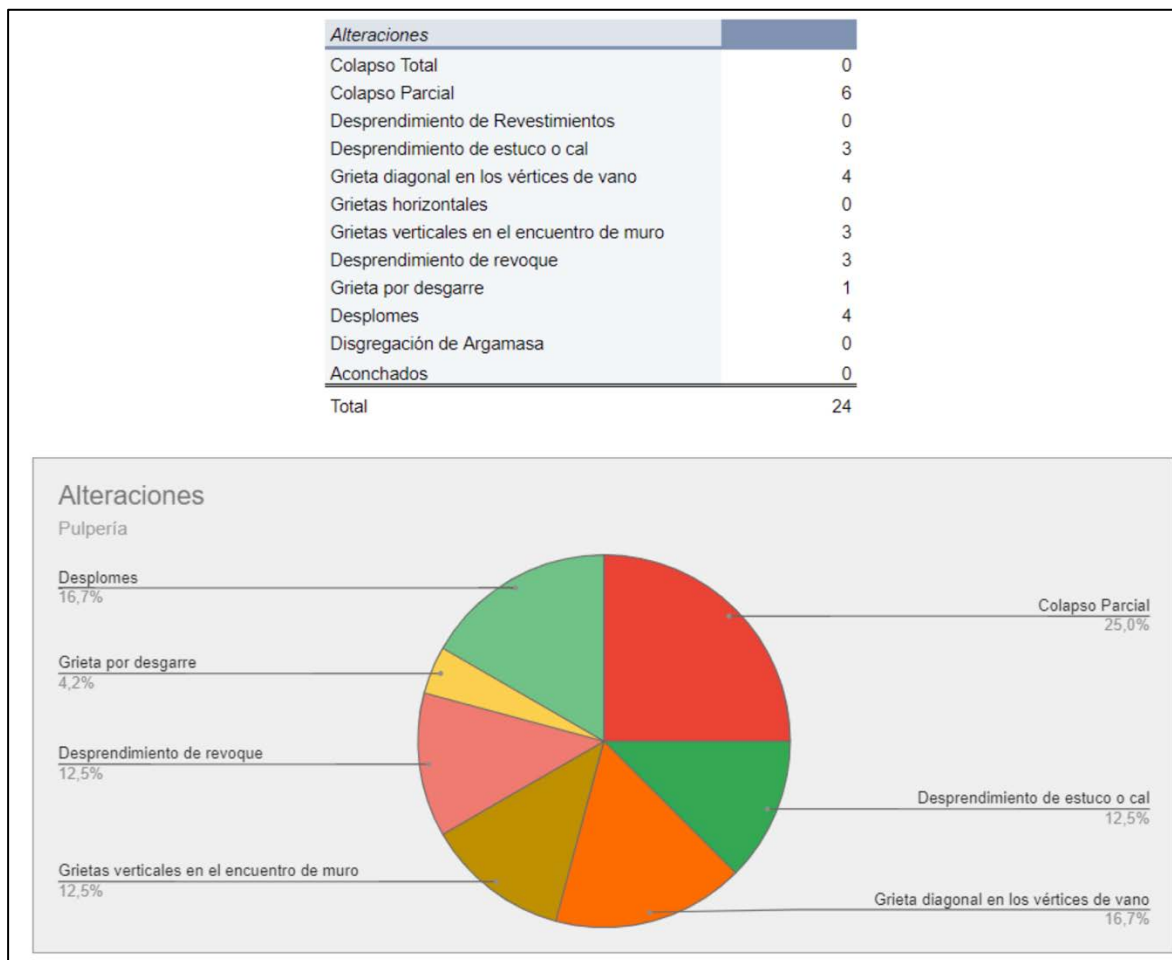
**Gráfico 4. Gráfico alteraciones Estructura 2.**

- Colapso parcial de eje de muro: Corresponde al derrumbamiento del material contenido en el muro hasta llegar a su eje. El eje de estos paramentos es siempre el punto más estable, por lo tanto, cualquier descompensación en el sistema estructural puede afectar la estabilidad de cualquiera de los dos lados del muro. En este caso, al no poseer una estructura de techumbre que amarre a todos los muros, éstos quedan propensos a movimientos dispares por acción sísmica.
- Colapso total: Muros colapsados por completo, principalmente dado en zonas entre muros, donde pudo haber existido algún vano y tapeado con posterioridad, existiendo allí un punto de inconexión entre materiales.
- Colapso de dintel: Dintel colapsado por no poseer la estructura necesaria para soportar el peso propio. En ocasiones se registraron colapsos parciales de esta estructura.

Tomando en cuenta todos los datos levantados y relacionando los valores con las alteraciones identificadas, se puede establecer que la Estructura 2 se encuentra en regular estado de conservación, ya que el nivel de deterioro de los recintos que la componen permiten una clara interpretación de sus diferentes áreas, la correlación entre el uso de los espacios y la actividad humana es fácil de identificar, pero, los diversos tipos de colapsos identificados han debilitado gravemente la estabilidad de sus muros originales.
